El ejemplo de tala presentado a la izquierda se registró en un pozo perforado de diámetro "PQ" como parte de una investigación geológica e hidrogeológica realizada en Alsacia (Francia) en una región fallada donde se encuentran problemas de hundimiento del terreno. Se cree que estos problemas están relacionados con la interacción del agua subterránea con los numerosos horizontes evaporíticos cercanos a la superficie.

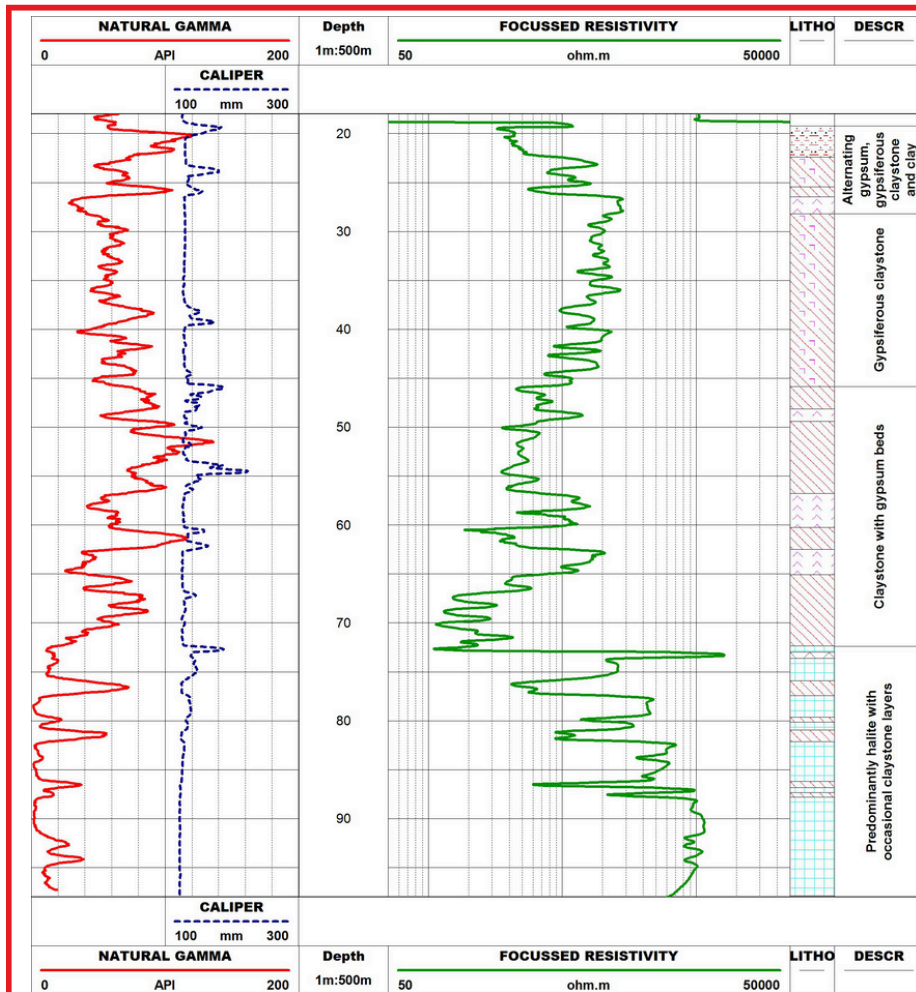
Las altísimas resistividades registradas en la parte inferior del pozo se deben a la presencia de lechos masivos de halita (sal gema). Las capas de arcilla intercaladas, algunas de las cuales sólo tienen entre 10 y 20 cm de espesor, están claramente delimitadas.

Las capas principalmente arcillosas por encima de los 73 m incluyen un cierto número de lechos de yeso y se van enriqueciendo en yeso a medida que ascienden hacia la parte superior del pozo.

También se llevó a cabo un registro de calibre que reveló varias capas menos endurecidas que fueron parcialmente limpiadas durante la perforación.

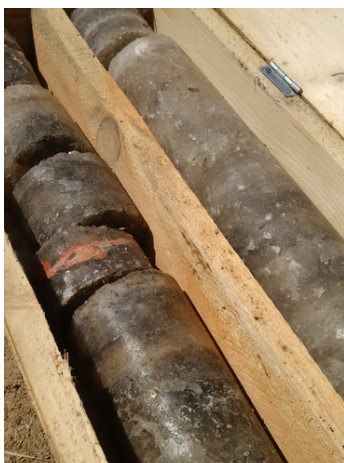
Fotografía central que muestra niveles masivos de halita presentes en la parte inferior de la sección perforada (izquierda).

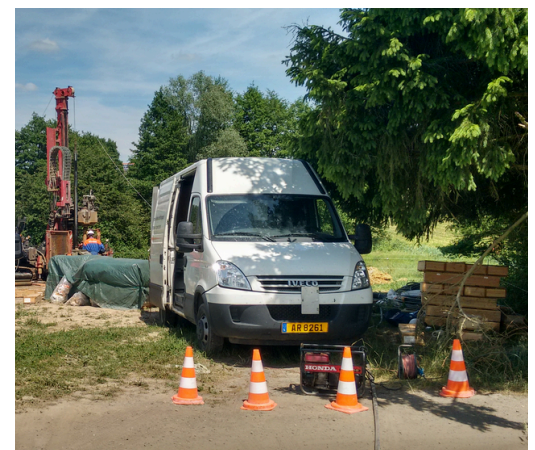
Vehículo de registro en el sitio durante la operación de registro (derecha).
